**CONTROLE THERMOGRAPHIQUE**

DEMONSTRATION  
AMIENS

**THERMOGRAPHIE DES COMPOSSANTS  
MECANIQUE DU PROCESS**

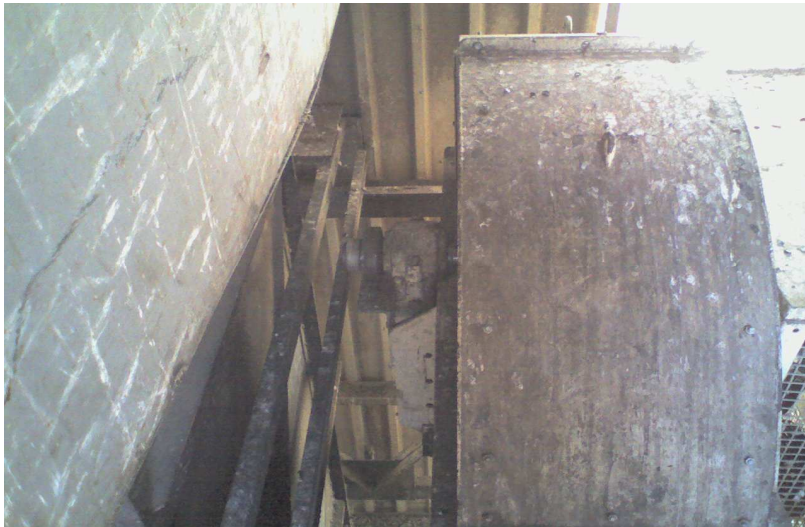
**Equipement : ELEVATEUR E1 (TETE)**

Emissivité	0.95
Li1 Température max.	14.8 °C
Ar1 Température max.	30.4 °C
Sp1 Température	29.8 °C
Sp2 Température	20.4 °C
Sp3 Température	-

**Observation :** RAS

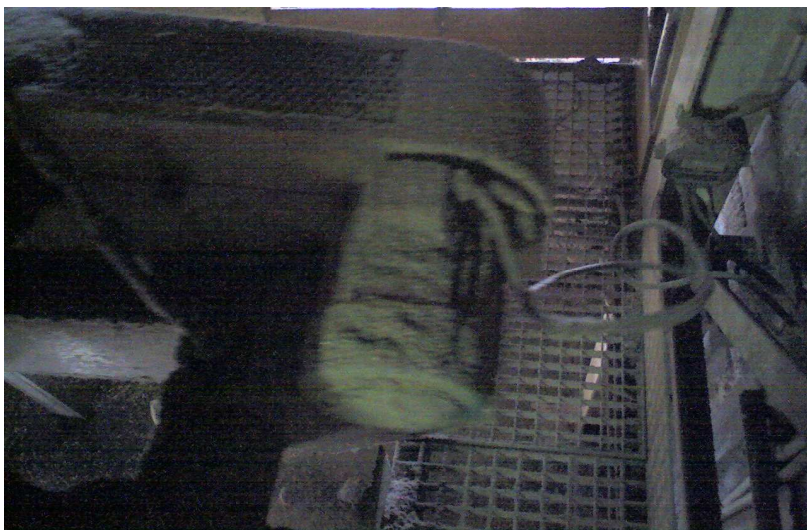
## Équipement : TRIEUR

Emissivité	0.95
Li1 Température max.	104.8 °C
Ar1 Température max.	109.8 °C
Sp1 Température	28.3 °C
Sp2 Température	-
Sp3 Température	-

**Observation :** Moteur à nettoyer en **URGENCE**

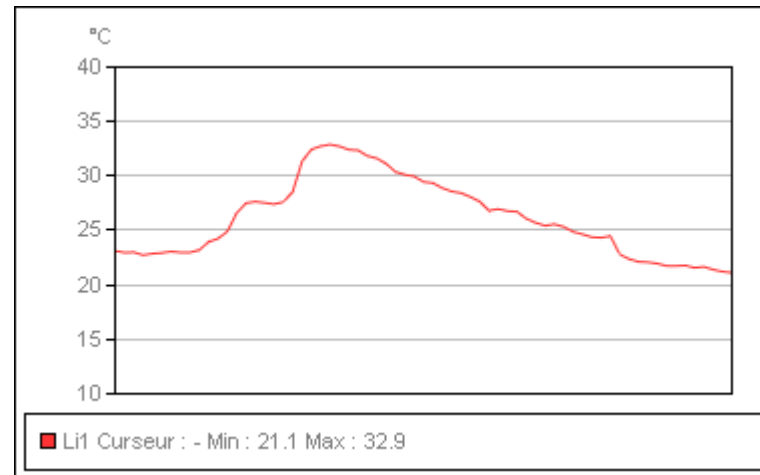
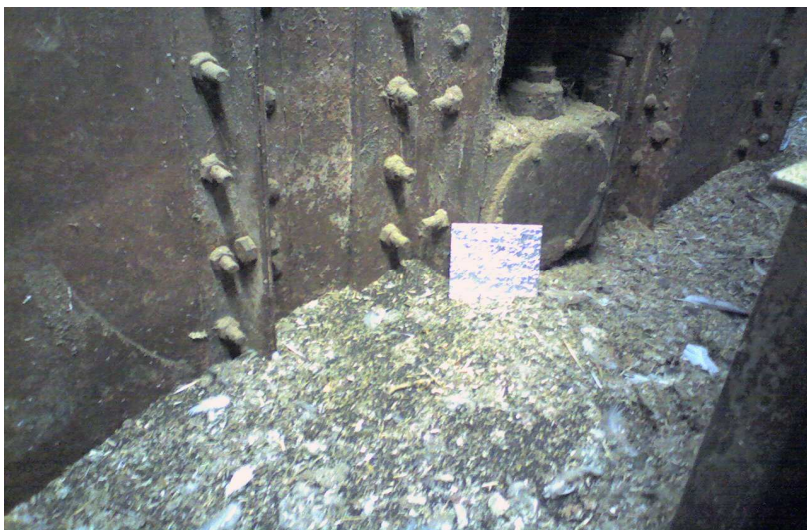
## Equipement : ELEVATEUR E1 (PIED)

Emissivité	0.95
Li1 Température max.	32.9 °C
Ar1 Température max.	38.6 °C
Sp1 Température	18.2 °C
Sp2 Température	-
Sp3 Température	-

**Observation :** Centrage de la bande ou du tambour à revoir

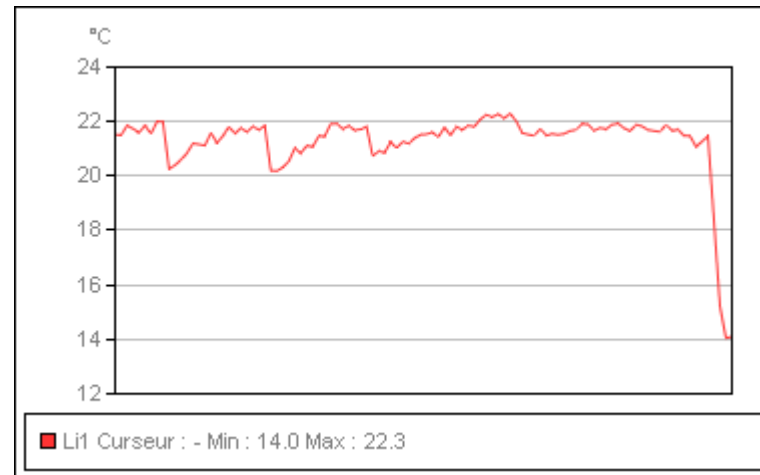
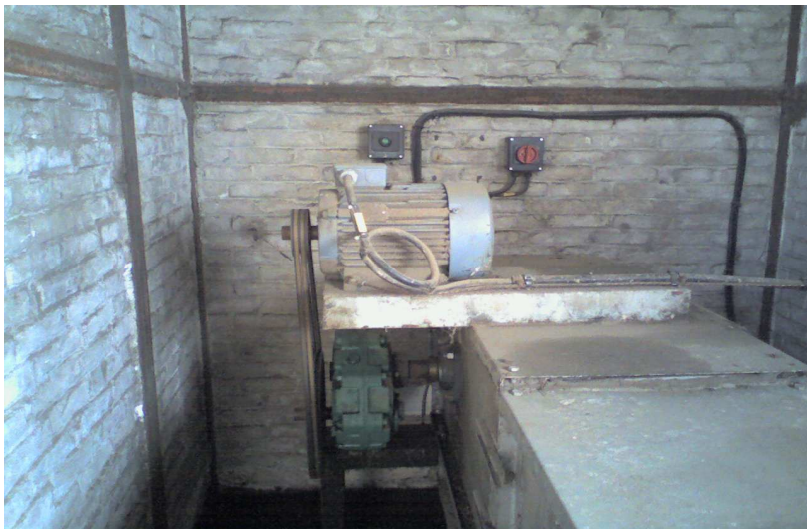
## Equipement : TC 1

Emissivité	0.95
Li1 Température max.	22.3 °C
Ar1 Température max.	23.5 °C
Sp1 Température	16.4 °C
Sp2 Température	-
Sp3 Température	-

**Observation :** RAS

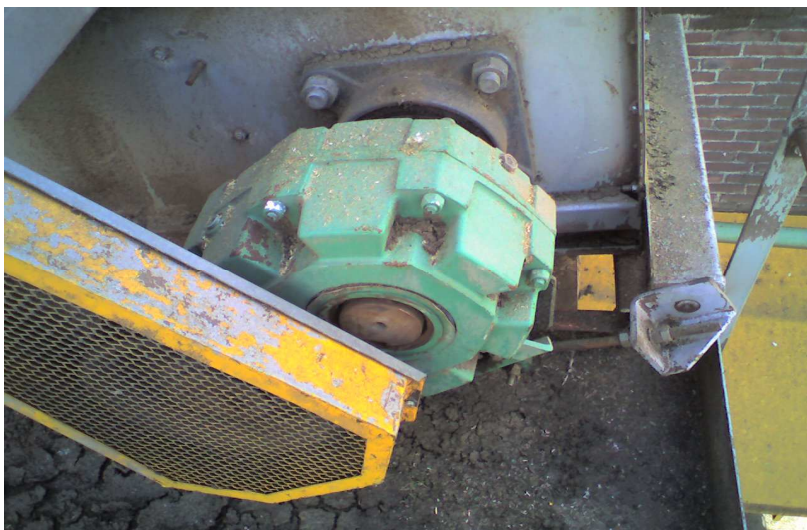
## Equipement : TC 2

Emissivité	0.95
Li1 Température max.	37.3 °C
Ar1 Température max.	37.8 °C
Sp1 Température	32.2 °C
Sp2 Température	33.9 °C
Sp3 Température	33.5 °C

**Observation :** RAS

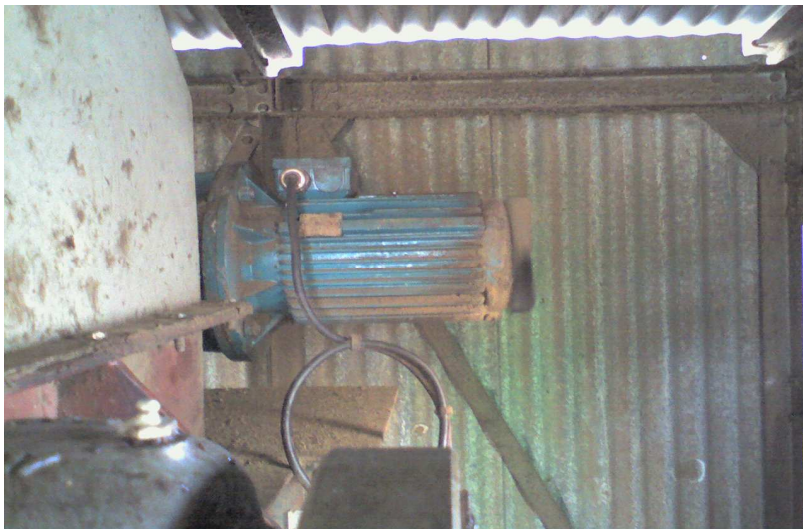
**Equipement : EL 2 (TETE)**

Emissivité	0.95
Li1 Température max.	97.5 °C
Ar1 Température max.	98.2 °C
Sp1 Température	54.7 °C
Sp2 Température	96.3 °C
Sp3 Température	74.4 °C

**Observation :** Remettre en place le carter du ventilateur
